COMMUNAUTÉ DE COMMUNES
PAYS HAUT VAL D'ALZETTE

Diagnostic pour la restauration et la renaturation des cours d'eau et zones humides sur le territoire de la CCPHVA dans le cadre de la mission GEMAPI

Rapport de Phase 4
Programme de travaux
Mars 2022

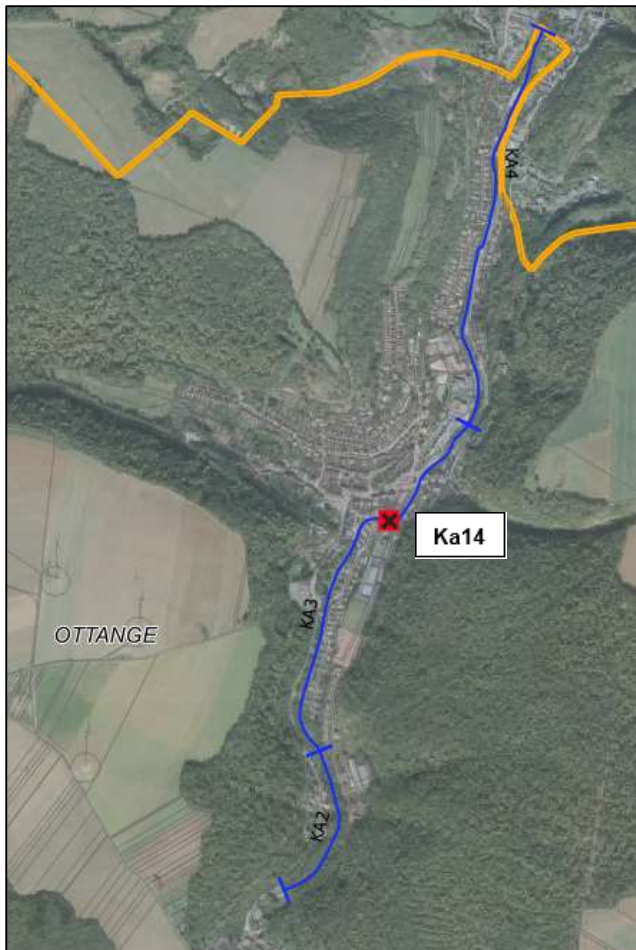
Figure 2 : Localisation des ouvrages inclus dans le programme d'action

Commune	Cours d'eau	Tronçon	Ouvrage
Redange	La Beler	BE3	Be9
Russange	La Beler	BE3	Be14
Redange	Le canal du Moulin	MOU1	Mou2
Ottange	La Kayl	KA3	Ka12
Boulangé	Le ruisseau de Boulangé	BOU2	Bou11

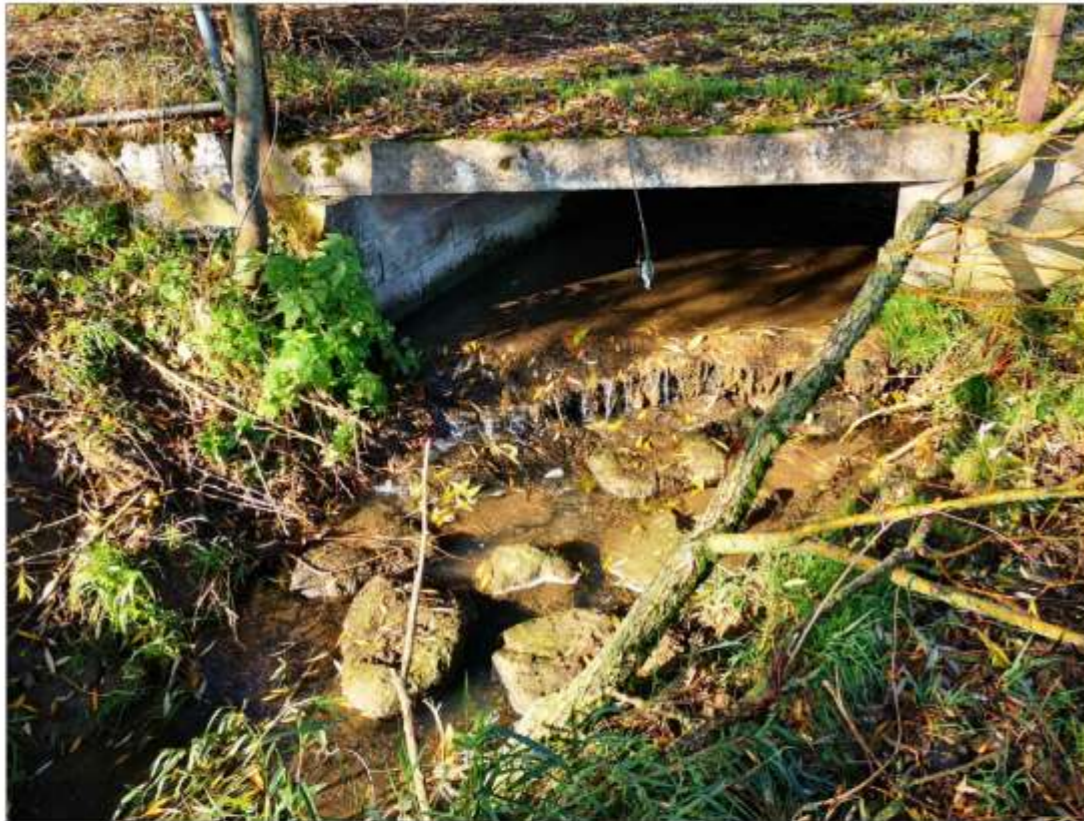
Ouvrage Be9

Un reprofilage du fond du lit sera également effectué, pour retrouver une pente moyenne sur le secteur.

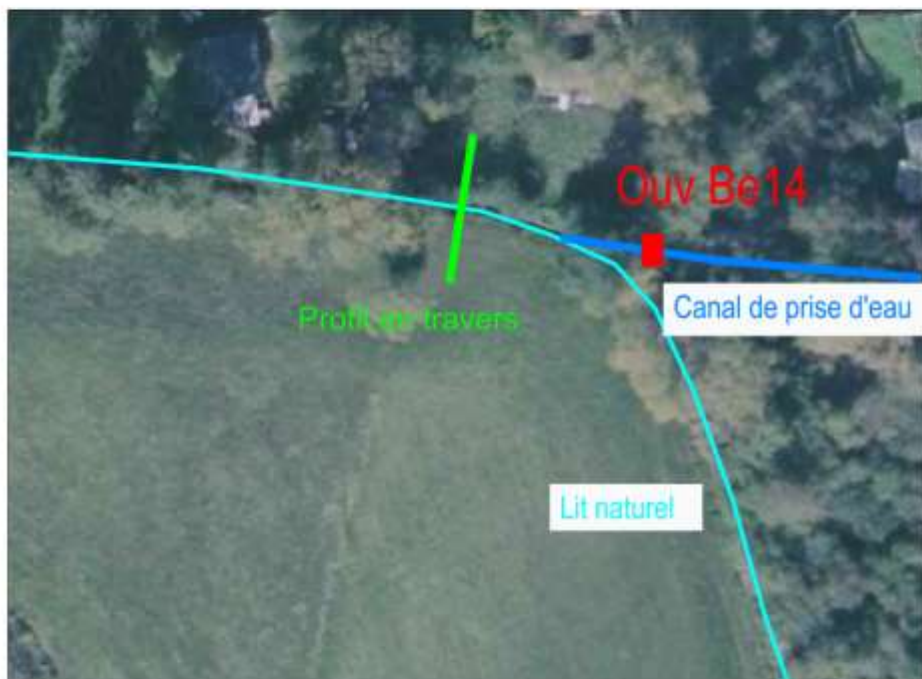
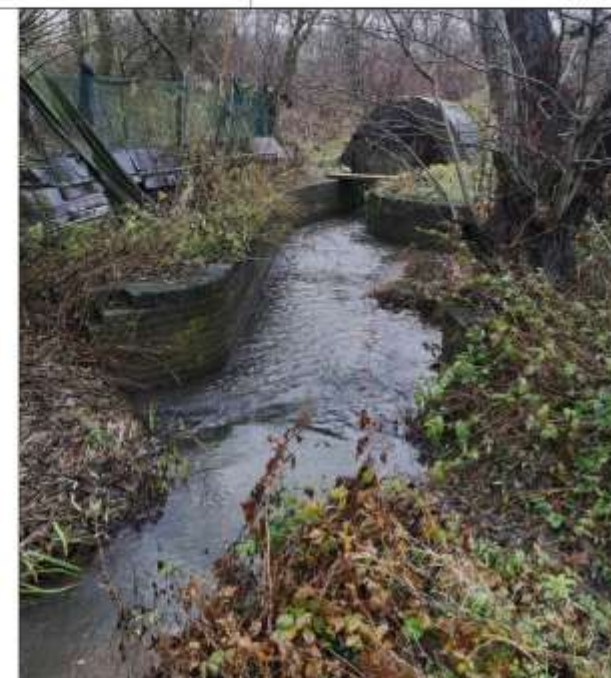
Ouvrage Be14

Le schéma de principe de l'aménagement est présenté en pages suivantes.

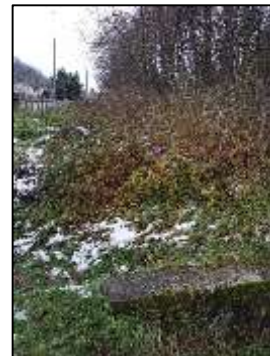
➤ **Découverte sur le secteur 1 (Alzette):**

Sur Thil, il est proposé de mettre à ciel ouvert l'amont de la portion couverte de l'Alzette, le long d'anciens garages, sur 120 m.

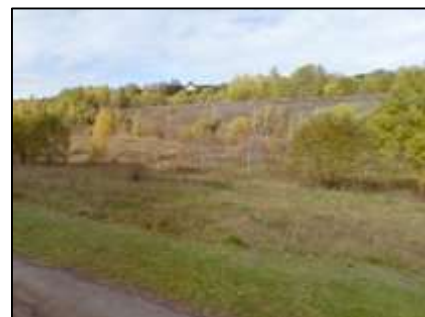
➤ **Découverte sur le secteur 2 (Alzette):**

Sur Villerupt, la première portion de cours d'eau où est envisagée une découverte se situe sous l'ancien crassier du site de Micheville, sur 300 m. Un projet d'aménagement d'un étang ou d'un bassin de rétention sur ce secteur sourceux est également en cours, la commune étant propriétaire de la parcelle. Les deux projets sont compatibles.

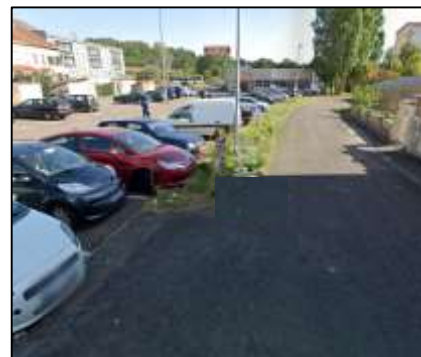
➤ **Découverte sur le secteur 3 (Alzette):**

Sur Villerupt, la seconde portion de cours d'eau où est envisagée une découverte se situe au droit du supermarché NORMA, sur 230 m. Ce projet a été envisagé par l'EPA Alzette Belval, comprenant la modification de l'emplacement du supermarché pour permettre le passage du cours d'eau.

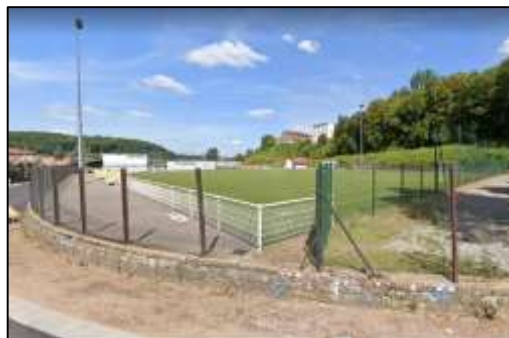
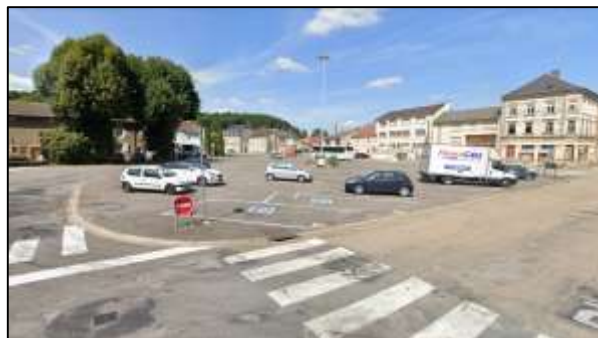
➤ **Découverte sur les secteurs 4 et 5 (Briolette) :**

La première portion de la Briolette où est envisagée une découverte se situe à l'amont du ruisseau, depuis l'ancienne mine Saint-Michel puis en longeant le stade jusqu'aux habitations. L'EPA Alzette Belval envisage également de découvrir le ruisseau au niveau du parking de la place du château à l'aval des habitations.

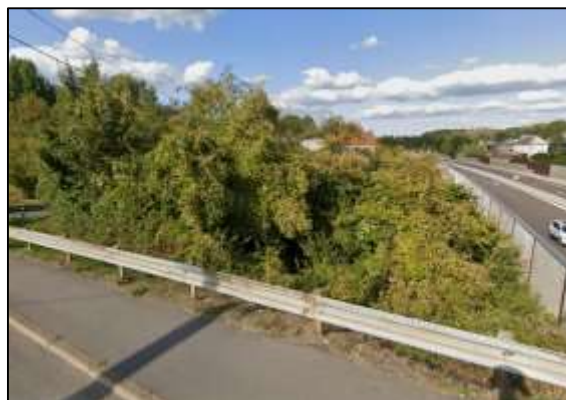
➤ **Découverte sur le secteur 6 (Briolette) :**

La seconde portion de la Briolette où est envisagée une découverte se situe tout à l'aval du ruisseau, entre la RD16 et la route de Russange, peu avant la confluence avec l'Alzette. Il est à noter que la topographie du secteur et le contexte très urbanisé avec de nombreux axes routiers peut rendre cette découverte complexe d'un point de vue technique, pour un bénéfice limité puisque le cours d'eau restera majoritairement couvert.

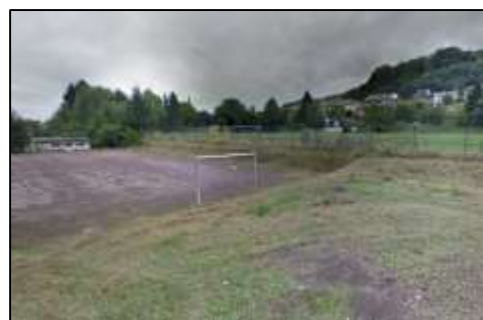
➤ **Découverte sur le secteur 7 (Belser) :**

Une portion en amont de la Belser est couverte, entre l'étang du carreau et les premières habitations, en passant sous le stade de foot. Il est proposé de découvrir le ruisseau au niveau du stade de foot.

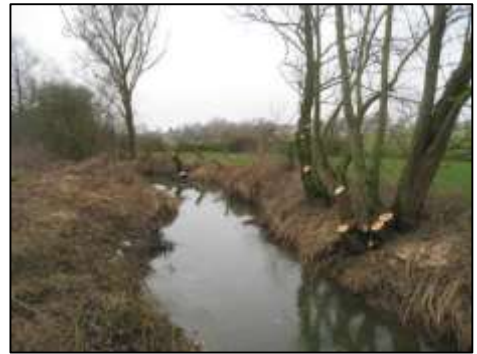
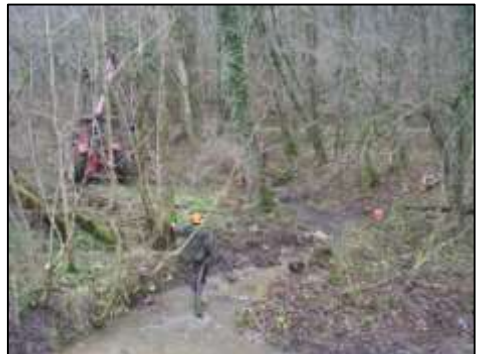
Figure 5 : Schéma de principe de la gestion de la végétation rivulaire (Source AERM)

- **L'enlèvement raisonné des embâcles** formés dans le lit de la rivière par la végétation : arbres poussant dans le lit, branches tombées dans le lit...avec une attention particulière en entrée d'ouvrages hydrauliques afin de limiter toute obstruction.
- **La coupe des arbres ou arbustes sur les berges** (ripisylve) et l'élagage des branches qui constituent une menace de chute dans le lit ou qui gênent l'écoulement des eaux.
- **La taille et le recépage** de la végétation sur les berges (ripisylve) vieillissantes et/ou déperissant.
- **Eliminer les rémanents végétaux et les déchets de toute nature.** Les abattages seront suivis d'un nettoyage de terrain et les produits ne pouvant être vendus seront évacués, broyés ou incinérés.

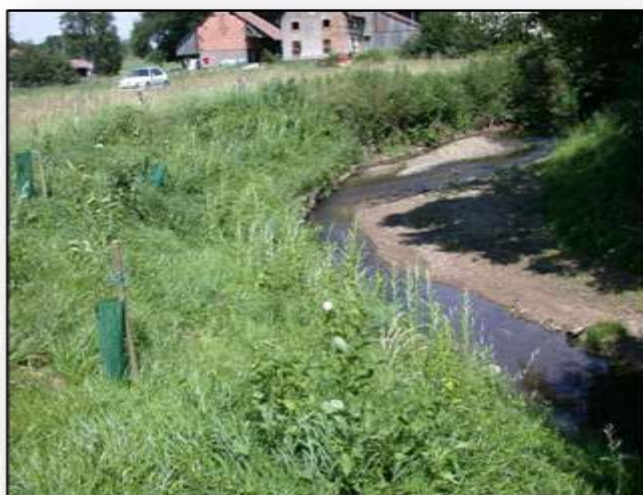
Figure 6 : Schéma de principe de la renaturation des berges par végétalisation (source AERM)

Il s'agira de planter des arbustes et des arbres :

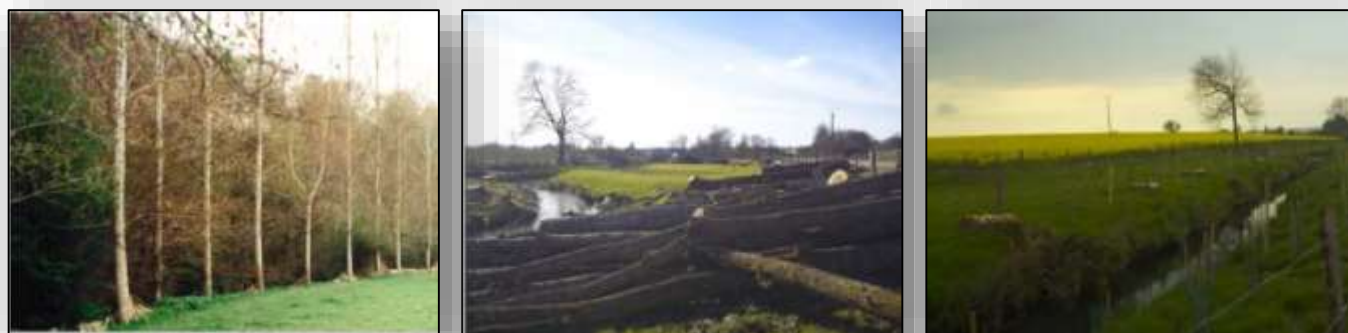
Figure 7 : Abattage de peupliers en bordure de cours d'eau et plantation complémentaires

Les travaux consisteront en l'abattage des peupliers ou résineux situés trop près du haut des berges ou sur la pente de berge. Les coupes d'abattage seront franches et effectuées au plus près du sol, parallèlement à la pente afin d'éviter par la suite, la formation de tourbillons engendrant des encoches d'érosion et le stockage d'eau engendrant le pourrissement de la souche. L'abattage ne devra pas comprendre de dessouchage afin de ne pas déstabiliser les berges. Les grumes et les rémanents végétaux seront évacués hors du site (valorisation possible). Cette action sera complétée par une action de revégétalisation des berges par une ripisylve adaptée et variée.

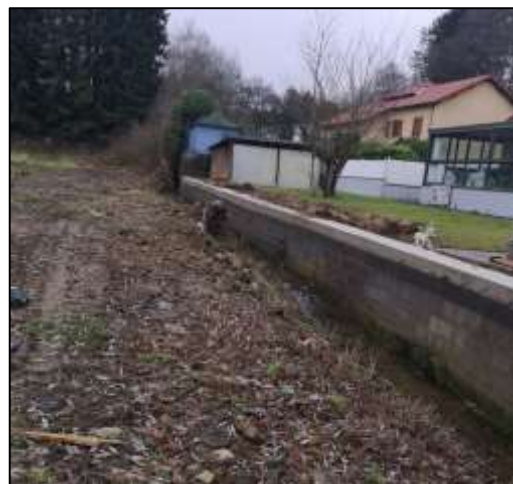
En amont de la Beler, la berge rive gauche est artificialisée par des murets béton sur 90 m (aménagement récent).

En rive droite, aucun aménagement n'est présent, il est envisageable de décaler le cours d'eau sur la droite pour reconstituer une berge naturelle en rive gauche en technique de déblais/remblais. Le muret sera ainsi conservé.

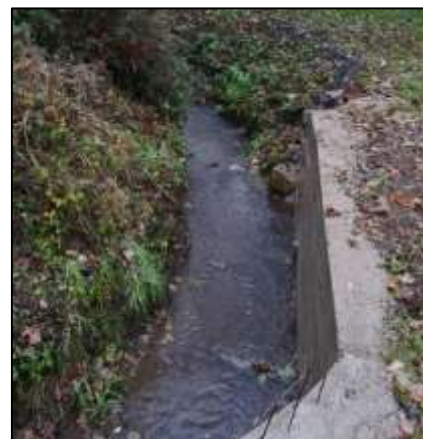
➤ **Secteur 2 : La Beler à Rédange**

Toujours en amont de la Beler, la berge rive gauche est artificialisée par des murets béton sur 25 m (habitation proche).

En rive droite, aucun aménagement n'est présent, il est envisagé de décaler le cours d'eau sur la droite pour reconstituer une berge naturelle en rive gauche en technique de déblais/remblais.

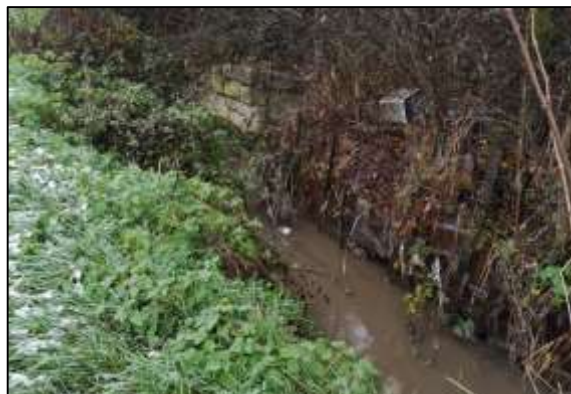
En amont du Kerbach à Aumetz, la berge rive gauche a été aménagée pas des enrochements et des aménagements divers, tels que des planches métalliques.

L'opération consistera à supprimer les aménagements sur berges et à retaluter la berge en pente douce.

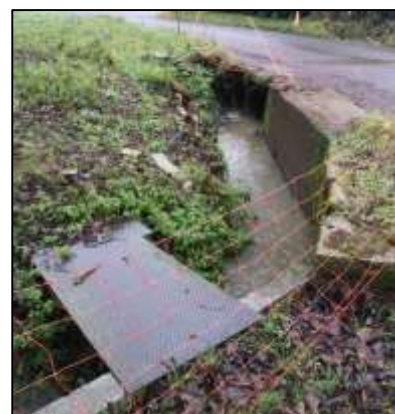
➤ **Secteur 7 : Ruisseau de Boulange à Boulange**

Le ruisseau de Boulange a été aménagé en rive droite par des murets béton, le long de la route.

Le ruisseau pourra être décalé sur la droite pour reconstituer une berge naturelle le long du muret. Une suppression du muret n'est pas envisagée afin de ne pas déstabiliser la route.

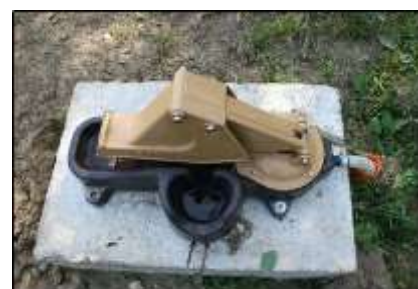
La mise en place de pompe à museau permet d'éloigner les animaux des berges et du lit de la rivière.

La pompe à museau est alimentée par un tuyau en PVC fermé par une crépine immergée dans la rivière. Elle est actionnée mécaniquement par le museau de l'animal. Il n'y a pas de contact entre le cours d'eau et le bétail.

Les travaux comprennent :

- La fourniture et la pose d'un socle béton de 1 m de longueur et 0.5 m de large avec une épaisseur minimum de 20 cm permettant le lestage de la pompe ;
- L'installation en bout de tuyau une crépine simple.

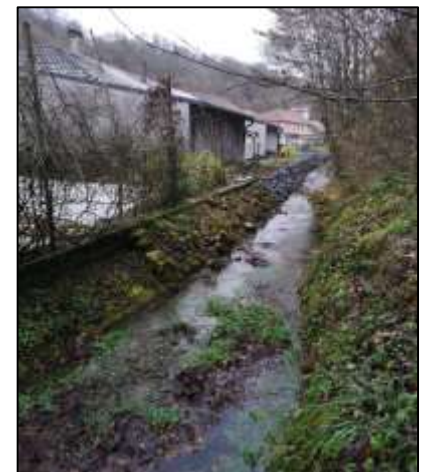
L'Alzette à Thil présente un tracé très rectiligne, longeant un lotissement en rive gauche et une zone boisée en rive droite. Les riverains ont en profités pour faire des aménagements sur berge.

L'opération consistera à reméandrer le cours d'eau en déblais remblais, en profitant de l'emprise disponible sur la rive droite.

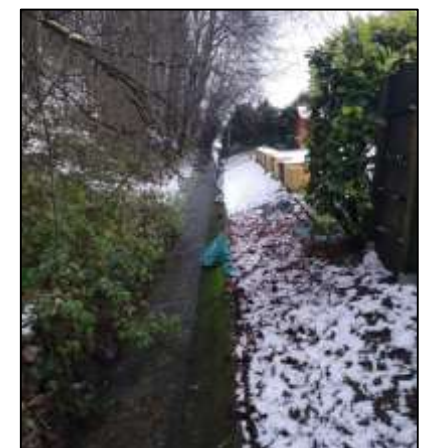
➤ Secteur 2 : La Kayl à Ottange

La Kayl à Ottange est canalisé le long du lotissement, derrière les habitations. L'objectif consiste en la suppression des aménagements sur berges et le reméandrage du cours d'eau de façon à le rendre plus sinueux. Le cours d'eau traverse parfois directement des jardins privés, les difficultés d'accès et d'acceptation du projet par les riverains peuvent complexifier le projet.

Plus en aval, le ruisseau longe en rive droite une zone boisée et en rive gauche des jardins privés, rendant plus facile l'intervention sur la rive opposée (attention pente forte du talus en rive gauche).
